HYGIENISCHE GEBRAUCHSTAUGLICHKEITSEIGENSCHAFTEN

Duschwannen aus Kaldewei Stahl-Email

BERICHT - NR. 425-251014/23

**über
die Prüfung der hygienischen
Gebrauchstauglichkeitseigenschaften
von 3 verschiedenen Duschwannen**

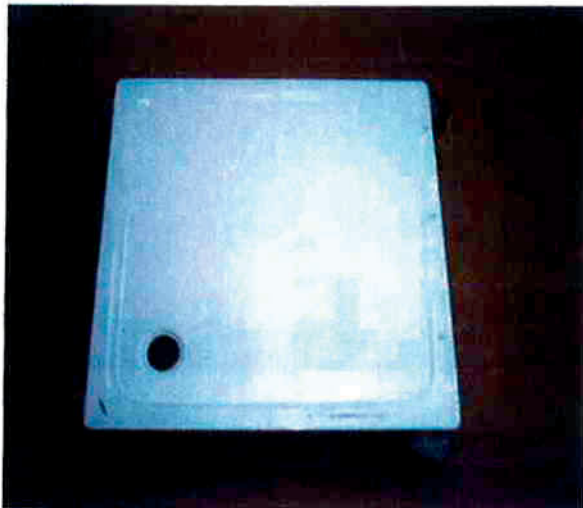
(Bild 1) Geprüfte einteilige Viereckduschwanne mit der Nummer 1 der Firma Kaldewei.

Bei den drei Duschwannen handelte es sich um Duschwannen mit unterschiedlicher Oberflächenbeschichtung bzw. Duschwannen in unterschiedlich ausgeführter Bauweise: Während es sich bei zwei der untersuchten Duschwannen um Viereckwannen der Firma Kaldewei handelte (Siehe Bild 1 und Bild 2), war die dritte Duschwanne eine geflieste Wanne (Siehe Bild 3). Die Duschwanne Nr. 1 bestand aus Kaldewei-Email, Duschwanne Nr. 2 aus Kaldewei-Email mit selbstreinigenden Perl-Effekt. Beide Duschwannen wurden mit einer Öffnung für einen verschließbaren Wasserauslauf ausgeführt.

Die drei Duschwannen wurden in einem leerstehenden Schimmbadbecken in einem ungenutzten Kellerraum der TÜV Rheinland Product Safety GmbH (TRPS) auf Steinblöcke mit einem Gefälle von ca. 1 bis 2 % aufgestellt (Siehe Bild 4). Der Kellerraum wird nicht technisch, sondern über die Fenster belüftet. Eine Sedimentation von Keimen aus der Raumluft auf die Oberflächen der Duschwannen wurde experimentell nicht weiter unterbunden, z. B. durch eine Abdeckung, um allgemein übliche Nutzungsbedingungen herzustellen. Alle drei Duschwannen wurden mit am rechten Rand angebrachten Markierungen in ein jeweils oberes, mittleres und unteres Drittel unterteilt. (Siehe Bilder 1, 2, 3 und 4).

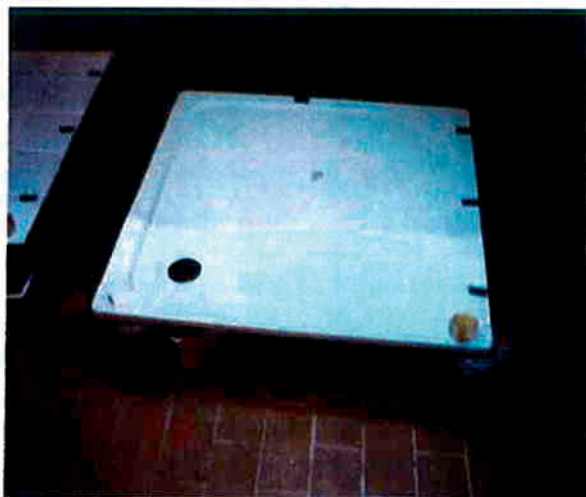
(Bild 2) Geprüfte einteilige Viereckduschwanne mit der Nummer 2 der Firma Kaldewei.

1. Dies wird durch den selbstreinigenden Perleffekt der Oberfläche von Duschwanne Nr. 2 verursacht. Bei Aufsprühen der Testlösung sowie der Desinfektionslösung zogen sich die aufgetragenen Flüssigkeiten zu Perlen zusammen und liefen der Neigung der Duschwanne gemäß ab. Dies geschah bei Duschwanne Nr. 2 schneller und in einem stärkeren Maß als bei Duschwanne Nr. 1.

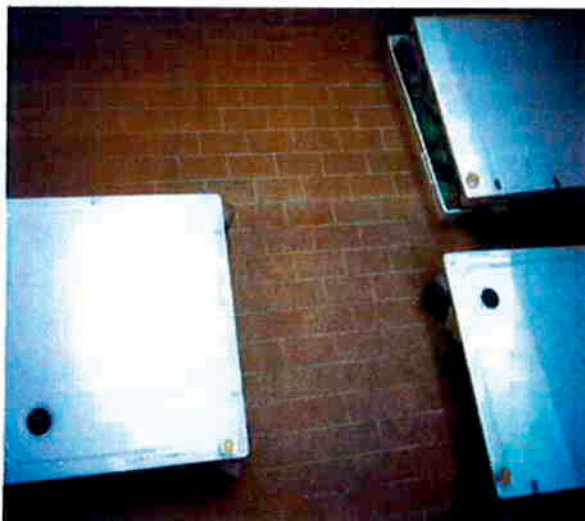
(Bild 4) Die Duschwannen Nr. 1, Nr. 2 und Nr. 3 (von links nach rechts gegen den Uhrzeigersinn) im Prüfraum.
